Zemstbaan 100, 2800 Mechelen

Uitgegeven op : **10.04.2025**

Eindconclusie:

## Asbestveilig (maar mogelijk niet asbestvrij)

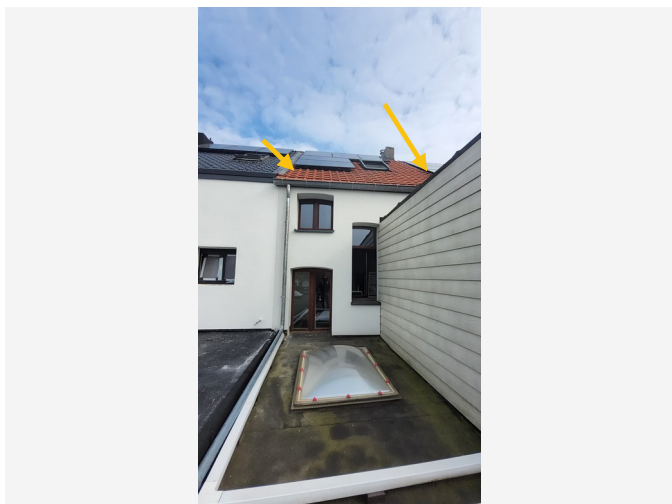
Situeringsfoto

### Tijdelijke beperking

**Reden:** Het te onderzoeken materiaal situeert zich hoger dan 3,50 m te rekenen vanaf een veilige ondergrond

**Uitleg van de asbestdeskundige:** Het hoofddak van de woning bevindt zich hoger dan 3.5m te rekenen vanaf een veilige ondergrond. Er was geen toegang vanuit de woning. Het plaatsen van een ladder op het tussenplat dak kon niet op een veilige manier.

Het onderdak kon niet worden nagekeken. Langs de binnenkant was het dak afgewerkt en geïsoleerd. Er werden na 2001 nog isolatie werken uitgevoerd waardoor het opheffen van een pan enkel zicht op de nieuwe isolatie type PUR had weergegeven

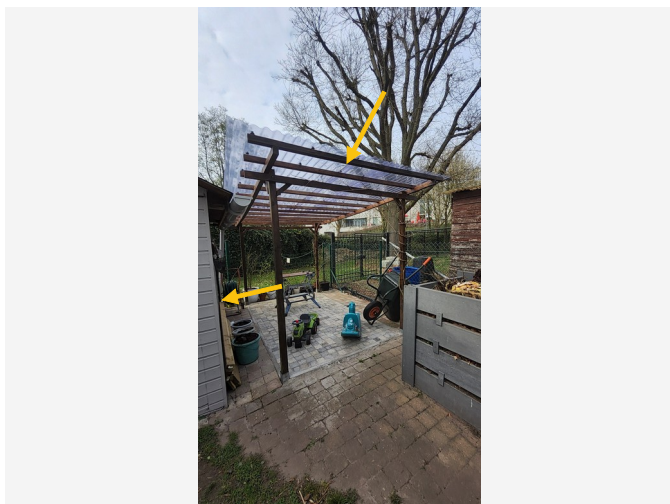
Situeringsfoto

#### Uitgesloten van inspectie

Bouwjaar: 2003

*Constructies gebouwd vanaf 2001 moeten niet onderzocht worden*

| Opmerking | Het Tuinhuis is na 2003 opgetrokken, dit is zichtbaar op satelietbeelden. Daar de constructie na 2001 is gebouwd, is deze uitgesloten voor onderzoek |

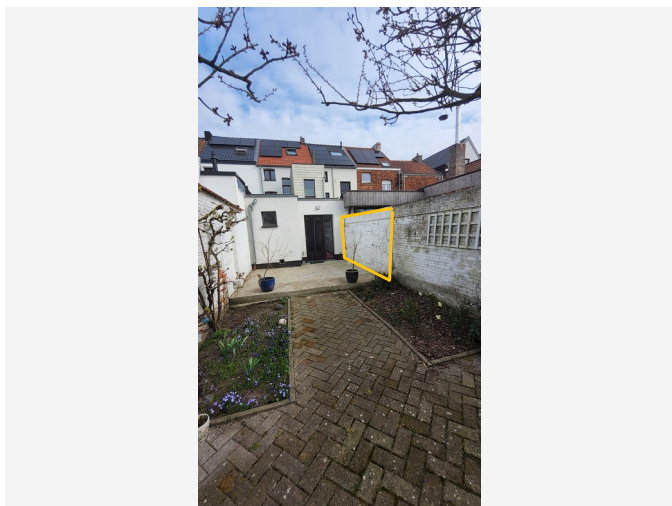
Vrije foto

De cementering op de gevels van de tuin werd gecontroleerd maar is niet asbestverdacht. Er is een duidelijke steenstructuur vastgesteld (stenkorrels)

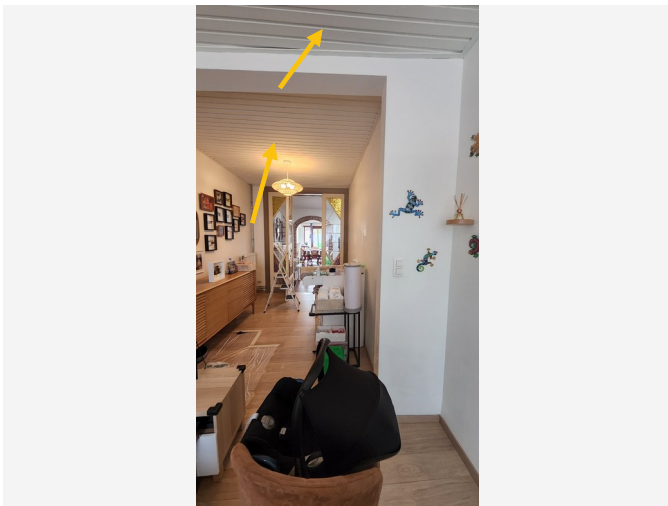
Vrije foto

Het plafond is doorheen de woning opgetrokken in gyproc of planchetten, er werd geen pleisterwerk vastgesteld op het plafond

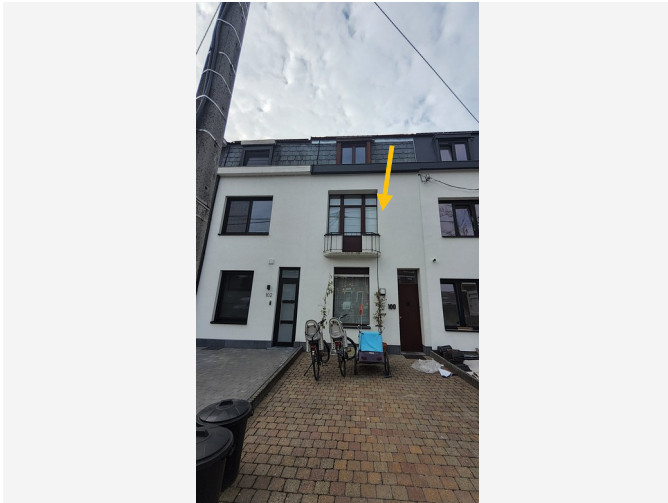
Vrije foto

Er werd in 2023 isolatie op de buitengevels geplaatst, deze werd achteraf afgewerkt met crepi. De crepi is dus van na 2001 waardoor deze asbestvrij is

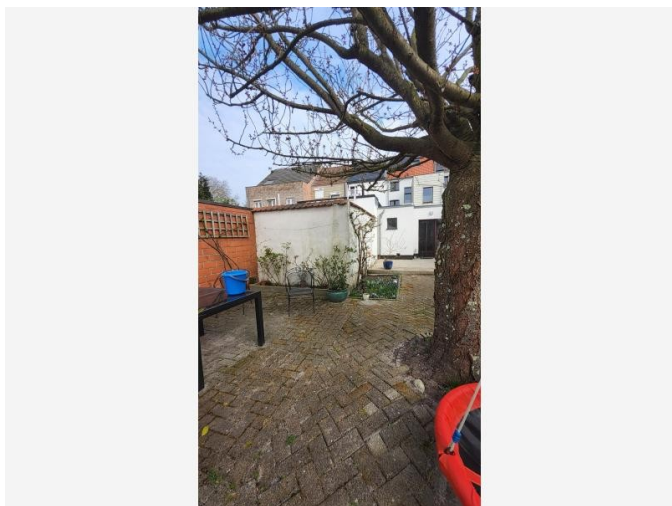
Vrije foto

De constructie bepaald door het gebouwenregister, is in realiteit niet aanwezig op de inspectielocatie

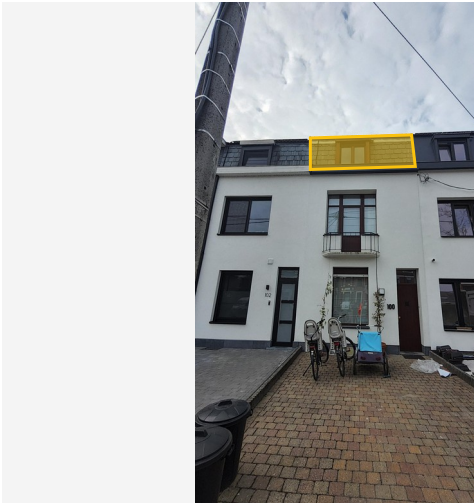
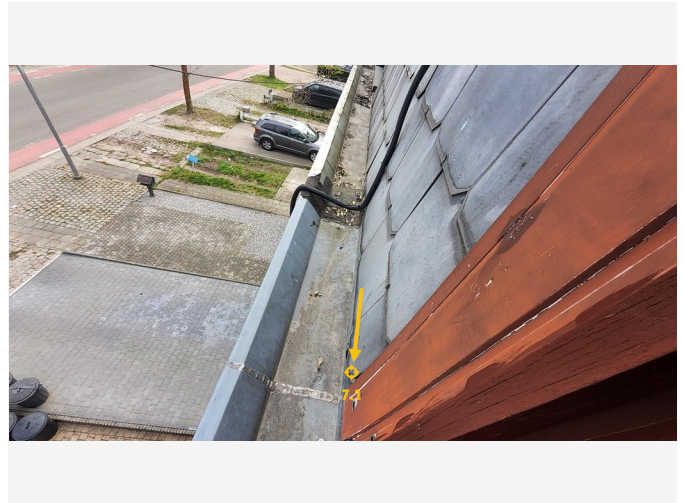
## Fiche 7: leien/shingles

Geen asbest

| # | Type | Referentie | Resultaat |
|---|---|---|---|
| 7.1 | Puntmonster | 24/3/25-M4 | Geen asbest |

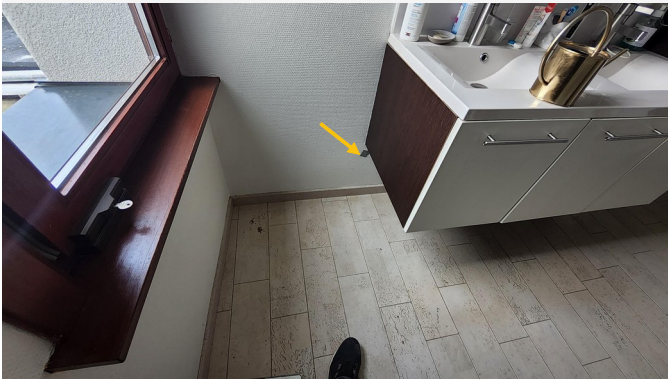
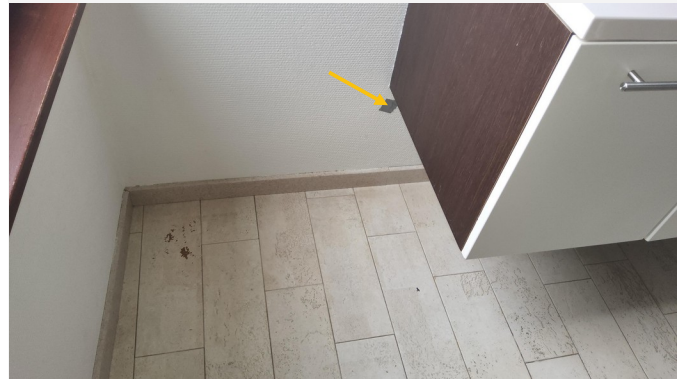
## Fiche 8: pleisterwerk muren.

Geen asbest

| # | Type | Referentie | Resultaat |
|---|---|---|---|
| 8.1 | Mengmonster | 24/3/25-M1 | Geen asbest |

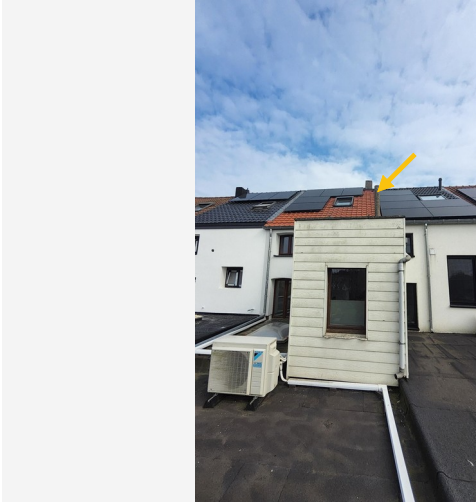
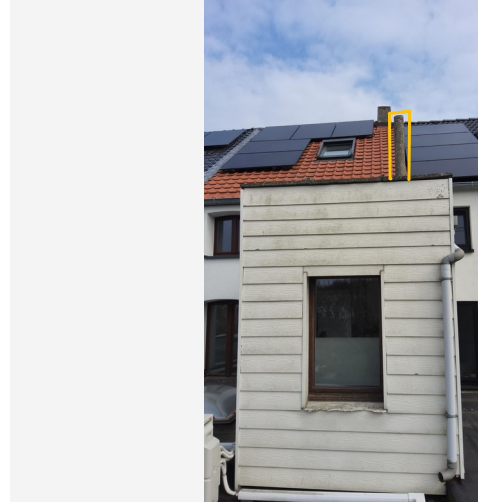
## Fiche 9: verwijderde Rookafvoer.

Geen asbest

| Opmerking | De rookafvoer werd verwijderd, waarbij deze uit de schouw getrokken werd in 1 geheel. Er werden visueel (op niet destructieve wijze) geen verdachte schouwrestanten vastgesteld. |

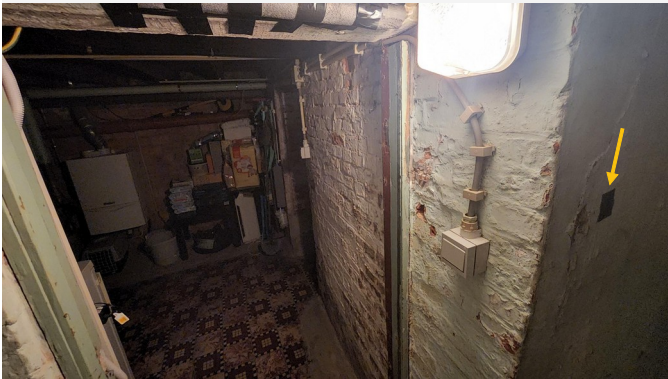
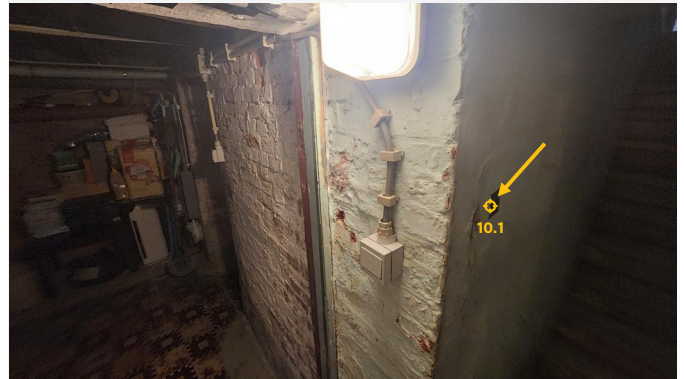
## Fiche 10: Cementering kelder

Geen asbest

| # | Type | Referentie | Resultaat |
|---|---|---|---|
| 10.1 | Mengmonster | 24/3/25-M3 | Geen asbest |

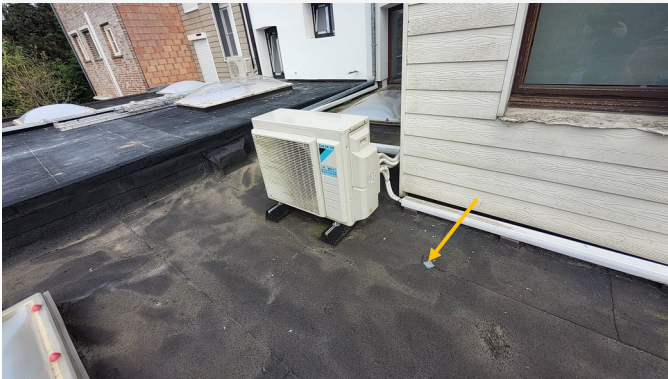
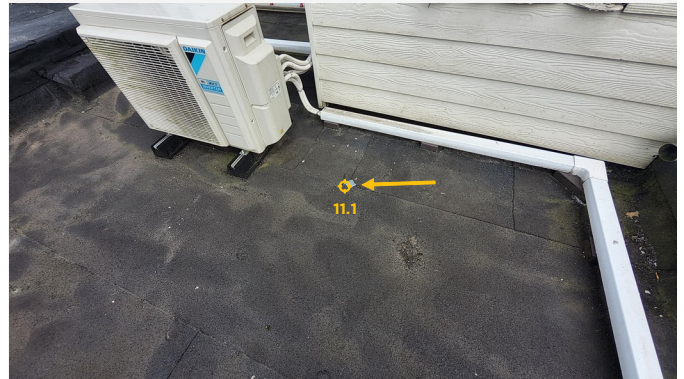
## Fiche 11: Roofing plat dak

Geen asbest

| # | Type | Referentie | Resultaat |
|---|---|---|---|
| 11.1 | Puntmonster | 24/3/25-M2 | Geen asbest |

| Opmerking | <p>Deze oppervlakte, volumes en gewichten zijn niet gemeten, maar geschat op basis van een benadering van de aanwezige roofing (de opgegeven hoeveelheden mogen niet gebruikt worden als maatstaf voor heffingen). Om gevolgschade en lekkages te voorkomen en niet destructief te werk te gaan, is alleen de toplaag bemonsterd. We kunnen geen uitspraak doen over de onderliggende lagen. Bij renovatie of sloop dient er een destructief onderzoek uitgevoerd te worden van de roofing.</p> |
